Datum: Oktober 2015

POROČILO
o pregledu in preiskavah nosilne
konstrukcije objekta "Glasbena šola
Šoštanj"

GRADBENI INŠTITUT²
ZRMK d.o.o.
Ljubljana, Dimičeva 12

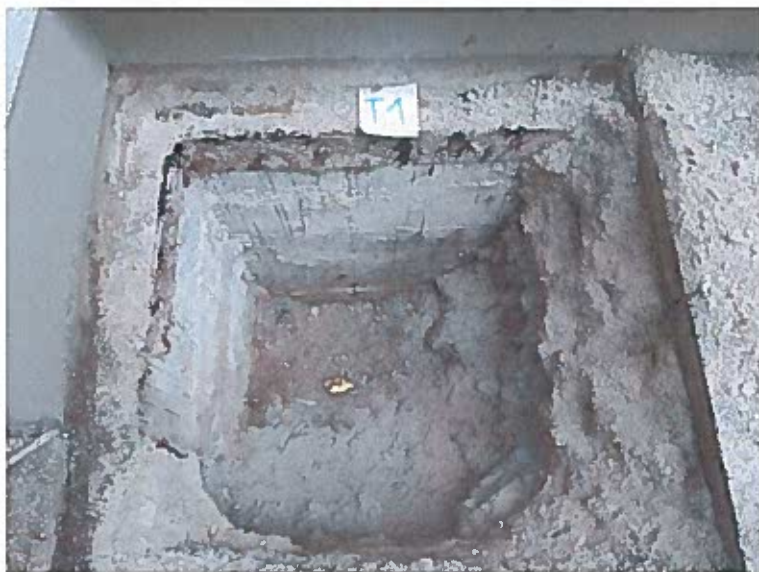
Slika 4: Sondažni izkop T1 ob temelju

Sondažni izkop T1, izveden ob temelju ob zahodnem vogalu objekta z zunanje strani, je pokazal, da je armiranobetonski temelj glede na fasado zidu razširjen za ca 8 cm. Globina temeljne pete znaša ca 85 cm. Iz sondažnega izkopa je razvidno, da je objekt temeljen na umetnem nasutju (grušč, pesek, posamezni kosi skal in opeke).

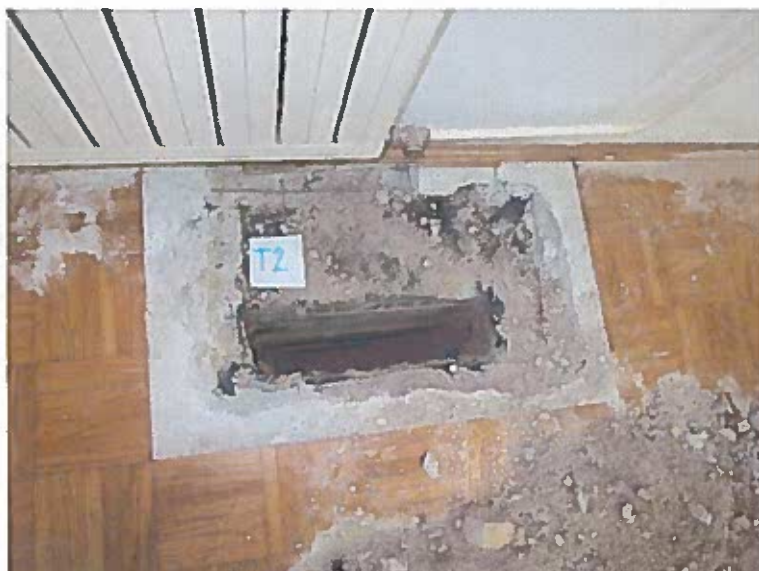
Slika 5: Sondažni izkop T2 ob temelju

Sondažni izkop T2 je bil izveden v notranjosti objekta v godbeni dvorani v območju AB stebra. Temelj je tu razširjen za ca 26 cm glede na steno. Globina temeljenja znaša ca 64 cm. Temeljna tla v območju temeljne pete sestavlja umetno nasutje (grušč, pesek, posamezni kosi skal in opeke).

OPOMBA: V sklopu rekonstrukcije objekta je potrebno popraviti hidroizolacijo pod tlakom, ki je bila poškodovana pri izvedbi preiskav na mestu sonde T2.

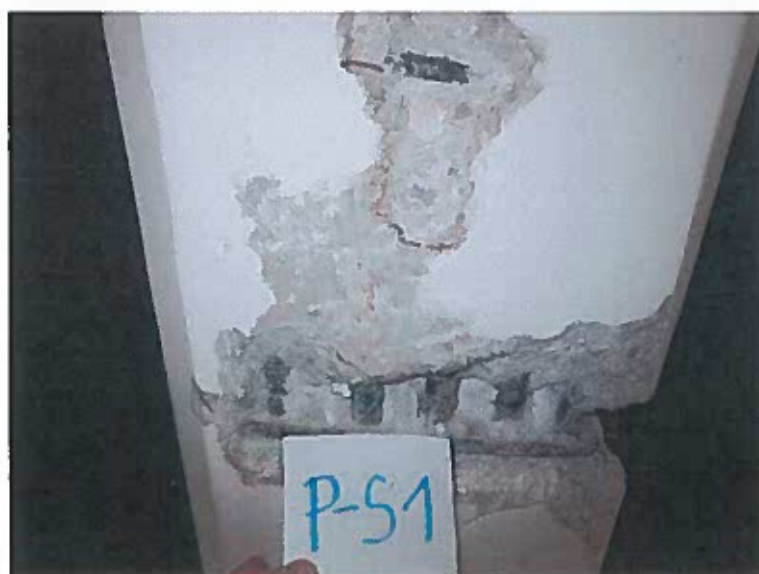
Slika 6: Preiskovalna sonda P-S1 na AB stropnem nosilcu pritličja

Preiskovalna sonda P-S1 je izvedena na stropnem nosilcu v godbeni dvorani v pritličju. Nosilec je armiranobetonski, na mestu sonde armiran z vzdolžno armaturo RA $7\phi 25$ mm in stremeni RA $\phi 8$ mm/21 cm, kar je skladno s projektom.

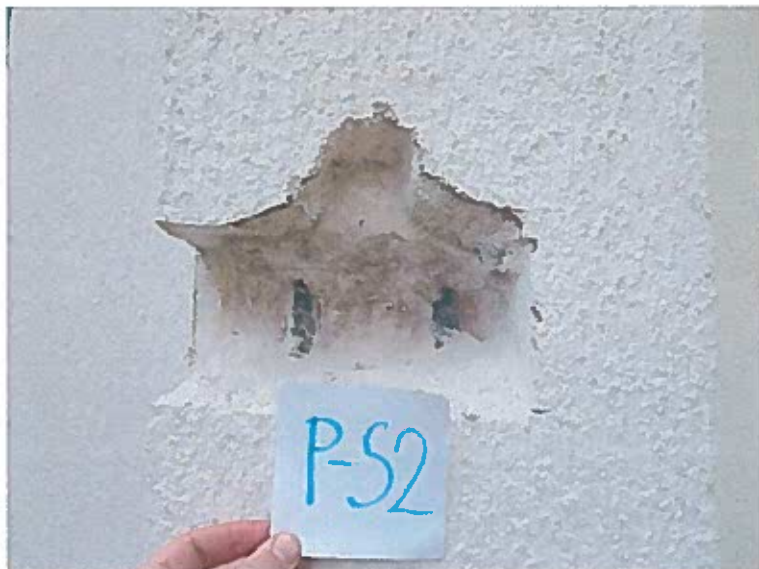
Slika 7: Preiskovalna sonda P-S2 na AB stebru pritličja

Preiskovalna sonda P-S2 je pokazala, da je fasadni slop na mestu sonde izveden v armiranobetonski izvedbi. Evidentirali smo vzdolžne armaturne palice RA $\phi 25$ mm, kar je skladno s projektom (statični izračun, 1992). Ostali fasadni slopi, razen sosednjega slopa v območju AB nosilca (os b/5), so opečni, kar potrjujejo nedestruktivne preiskave armature (Ferroscan) in dodatno prevrtavanje slopov v sklopu preiskav.

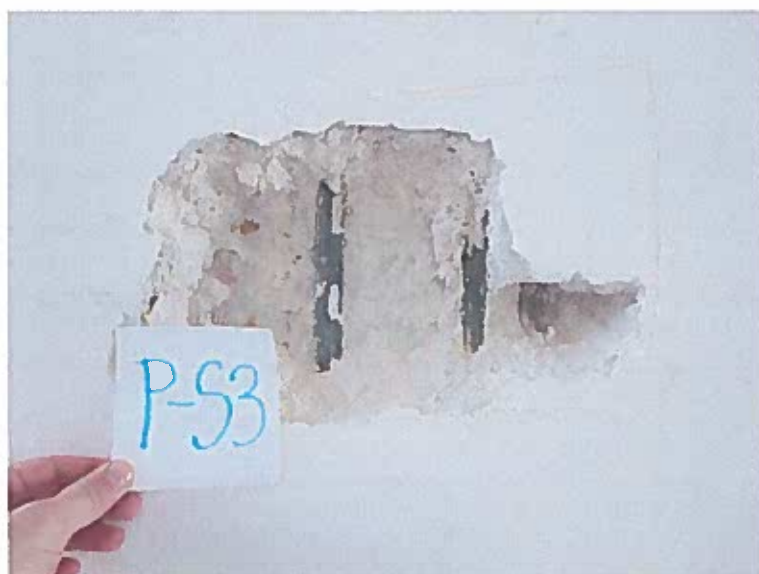
Slika 8: Preiskovalna sonda P-S3 na steni pritličja

Preiskovalni sondi PS-3 in PS-6 sta pokazali, da so opečne stene zaključene z vertikalno AB vezjo. Vogali so obloženi s siporeksom. Na mestu sonde P-S5 vertikalne AB vezi nismo evidentirali. Steber na mestu sonde P-S4 je armiranobetonski armiran z vogalno vzdolžno armaturo RA $\phi 14$ mm (1.45 cm^2) in stremeni RA $\phi 6$ mm, kar je skladno s projektom, kjer je v vogalih računsko potrebna armatura prereza 0.6 cm^2 . Preiskovalna sonda I-S6 izvedena na stiku stene in stropne plošče v 1. nadstropju je pokazala, da je stena obložena s siporeksom.

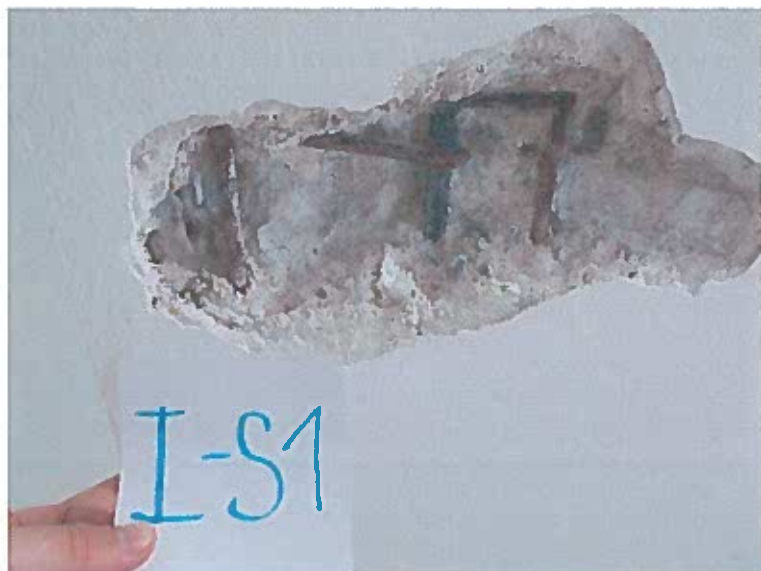
Slika 13: Preiskovalna sonda I-S1 na stropu I. nadstropja

Preiskovalna sonda I-S1 izvedena na stropni plošči v hodniku nadstropja je pokazala, da je v območju višinskega skoka v plošči izveden nosilec, ki je v spodnji coni armiran s po dvema armaturnima palicama RA $\phi 14$ mm in stremeni RA $\phi 6$ mm. Plošča je spodaj armirana z R mrežo (GA $\phi 8$ mm/15 cm, GA $\phi 5$ mm).

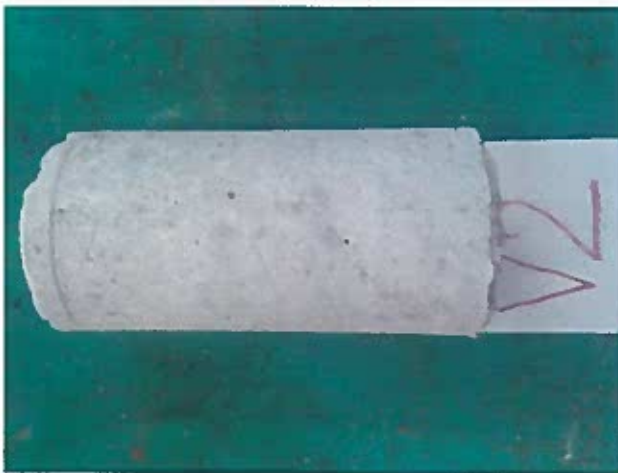
- Valj V2:

Dostavljeni izvrtani vzorec ima na vrhu 15 mm malte. Preostali del (180 mm) izvrtanega vzorca betonskega jedra vsebuje kameni agregat zrnivosti 0/11 mm in ni homogen. Viden je medzrnski prostor. V vzorcu ni vidna armatura.

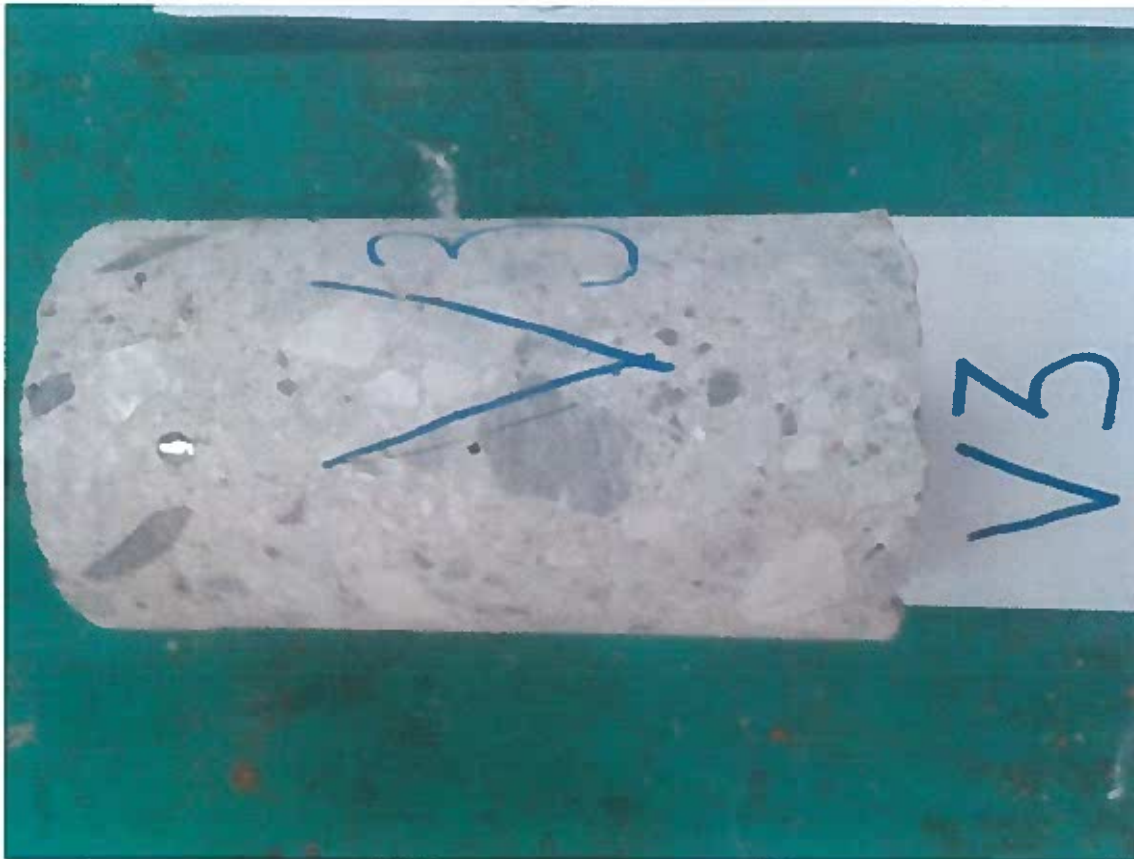
- Valj V3

Dostavljeni izvrtani vzorec višine 179 mm, vsebuje kameni agregat zrnivosti 0/32 mm in ni homogen. Viden je medzrnski prostor. V vzorcu je vidna armatura Φ 8 mm.

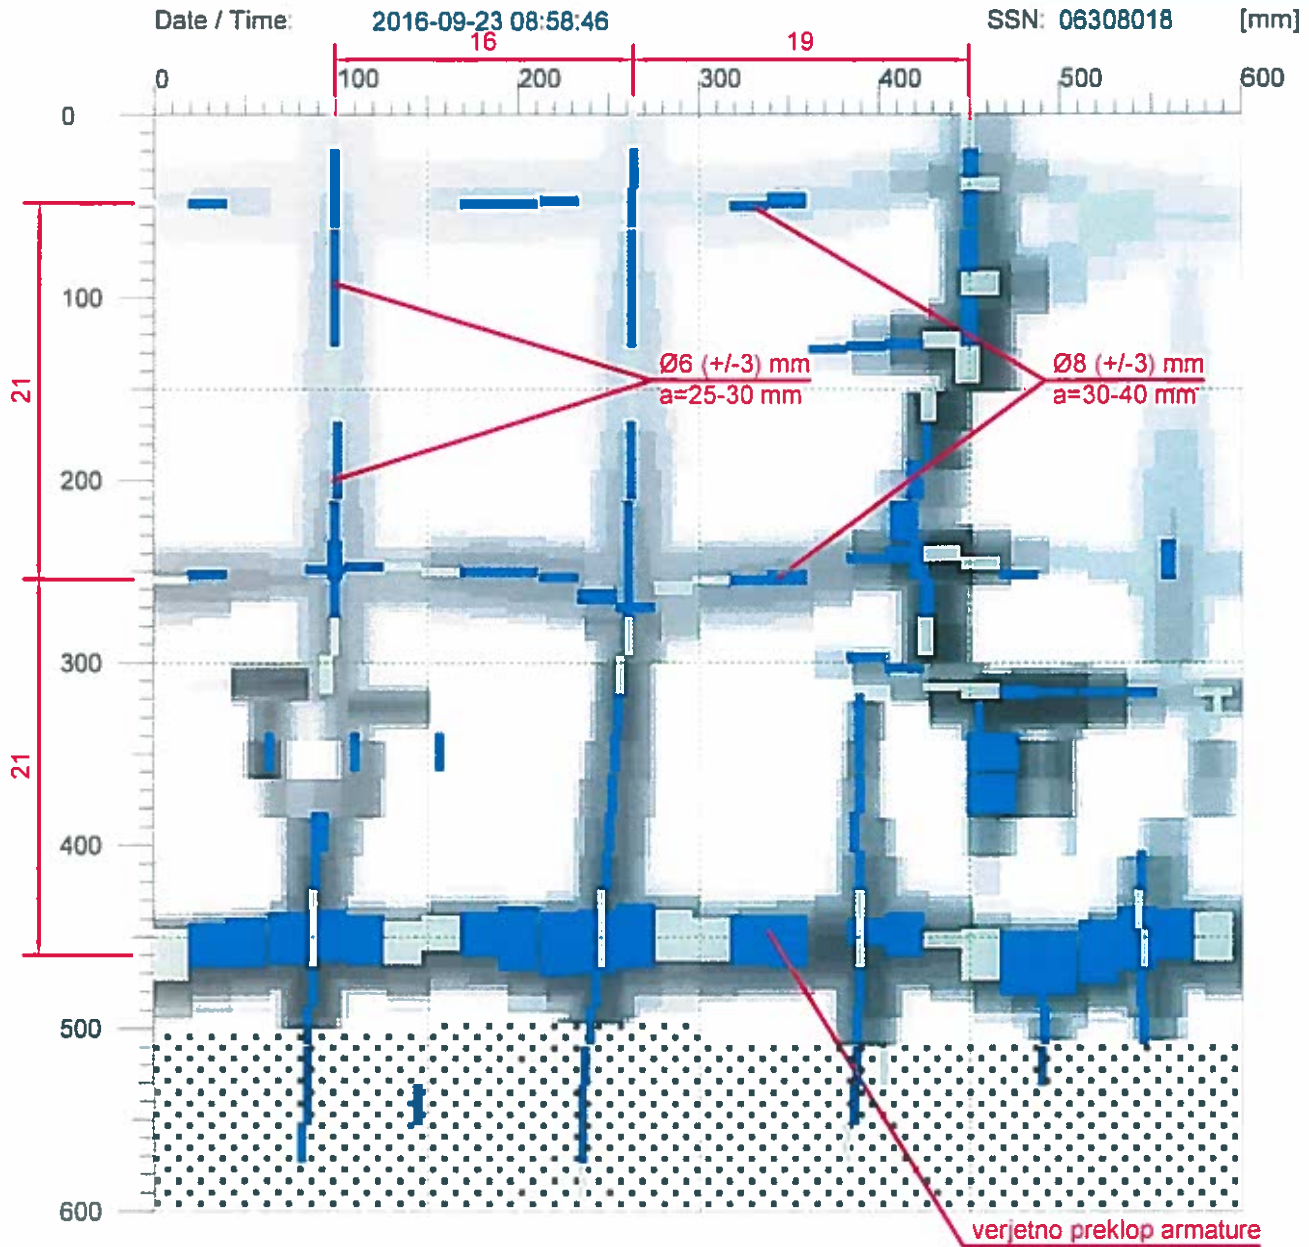
FS001909.XFF Posnetek na nosilcu FS9

Meritev FS9 je izvedena na nosilcu oz. prekladi nad vratno odprtino v I. nadstropju. Razvidna je spodnja armatura $\phi 16 (\pm 3)$ mm ter stremena $\phi 8 (\pm 3)$ mm/15 cm.
